# 鞍手町公共施設等個別施設計画

令和4年3月 一部改訂

鞍 手 町

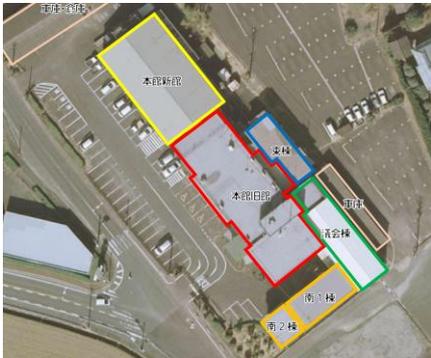
全景	評価分布

名 称	鞍手町役場庁舎 旧館		
所 在 地	鞍手町大字中山 3705		
構 造	鉄筋コンクリート造	階 数	2階建て
建 築 年	1956 年	築 年 数	65 年
延 床 面 積	1,178.84 m <sup>2</sup>	対 策 優 先 順 位	1
劣 化 状 況 評 価	—	評 点	—
現 存 率 評 価	—	現 存 率	—
外 部 仕 上	屋根:塗膜防水、外壁:リシン吹付		
内 部 仕 上	床:長尺塩ビシート、壁:EP塗装、天井:化粧石膏ボード		
施 設 の 状 況	平成 29 年度に実施した耐震診断の結果、耐震性能を有していないことが判明しました。 構造部のほか、内部においても天井や壁面に漏水痕が見られるなど、劣化が進行している状況です。		
基 本 方 針	令和6年度の供用開始を目標とする新庁舎の整備を推進するとともに、現庁舎の処分を検討します。		
計 画 期 間 内 事 業 費	118,600 千円

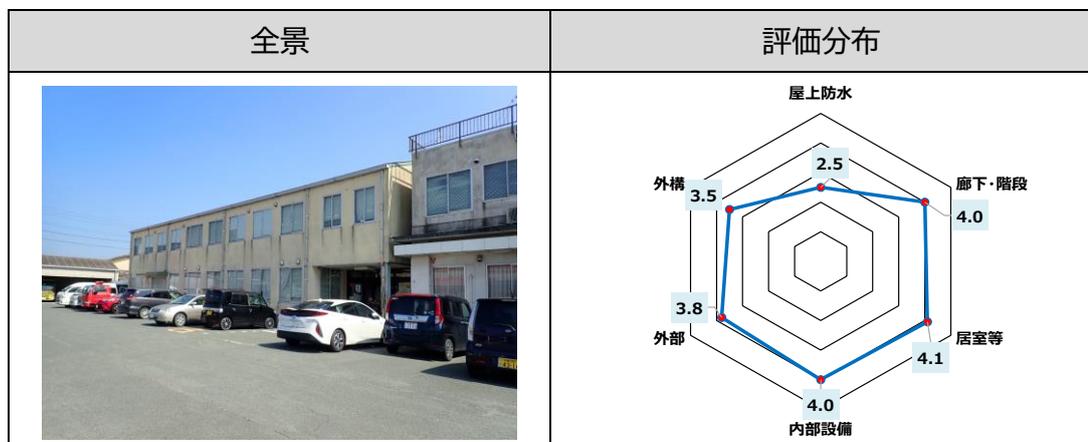
② 鞍手町役場庁舎(新館)

名 称	鞍手町役場庁舎 新館		
所 在 地	鞍手町大字中山 3705		
構 造	鉄骨造	階 数	3階建て
建 築 年	1992年	築 年 数	29年
延 床 面 積	1045.35 m <sup>2</sup>	対 策 優 先 順 位	1
劣 化 状 況 評 価	C	評 点	65
現 存 率 評 価	B	現 存 率	65
外 部 仕 上	屋根:フッ素樹脂鋼板、外壁:リシン吹付		
内 部 仕 上	床:長尺塩ビシート、壁:ビニルクロス、天井:化粧石膏ボード		
施 設 の 状 況	<p>屋上では、鋼板屋根の発錆が見られます。</p> <p>外部では、エキスパンションジョイント部廻りでの漏水や軒樋の水漏れ、シーリングの劣化やチョーキングなども発生しています。</p> <p>内部では、天井や壁面に漏水痕が見られるなど、劣化が進行している状況です。</p>		
基 本 方 針	令和6年度の供用開始を目標とする新庁舎の整備を推進するとともに、現庁舎の処分を検討します。		
計 画 期 間 内 事 業 費	(1)①に同じ

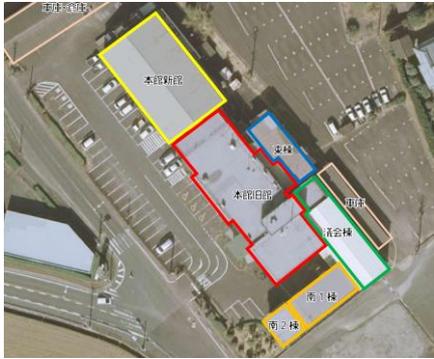
全景	評価分布

名 称	鞍手町役場庁舎 議会棟		
所 在 地	鞍手町大字中山 3705		
構 造	鉄骨造	階 数	2階建て
建 築 年	1976年	築 年 数	45年
延 床 面 積	365.95㎡	対 策 優 先 順 位	1
劣 化 状 況 評 価	—	評 点	—
現 存 率 評 価	—	現 存 率	—
外 部 仕 上	屋根:塗膜防水、外壁:リシン吹付		
内 部 仕 上	床:長尺塩ビシート、壁:ビニルクロス、天井:化粧石膏ボード		
施 設 の 状 況	平成 29 年度に実施した耐震診断の結果、耐震性能を有していないことが判明しました。 構造部のほか、内部においても天井や壁面に漏水痕が見られるなど、劣化が進行している状況です。		
基 本 方 針	令和6年度の供用開始を目標とする新庁舎の整備を推進するとともに、現庁舎の処分を検討します。		
計 画 期 間 内 事 業 費	(1)①に同じ

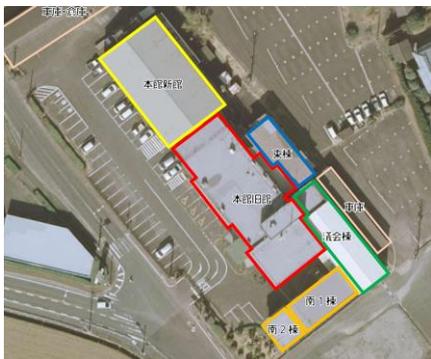
全景	評価分布

名 称	鞍手町役場庁舎 東棟		
所 在 地	鞍手町大字中山 3705		
構 造	鉄骨造	階 数	2階建て
建 築 年	1980年	築 年 数	41年
延 床 面 積	181.58㎡	対 策 優 先 順 位	1
劣 化 状 況 評 価	—	評 点	—
現 存 率 評 価	—	現 存 率	—
外 部 仕 上	屋根:鋼板、外壁:鋼板		
内 部 仕 上	床:モルタル、壁:化粧パネル、天井:化粧石膏ボード		
施 設 の 状 況	旧館に接続する増築棟であり、構造部のほか、内部においても天井や壁面に漏水痕が見られるなど、劣化が進行している状況です。		
基 本 方 針	令和6年度の供用開始を目標とする新庁舎の整備を推進するとともに、現庁舎の処分を検討します。		
計 画 期 間 内 事 業 費	(1)①に同じ

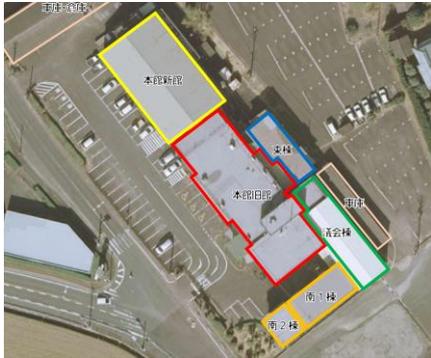
全景	評価分布

名 称	鞍手町役場庁舎 南棟1		
所 在 地	鞍手町大字中山 3705		
構 造	鉄骨造	階 数	2階建て
建 築 年	1980年	築 年 数	41年
延 床 面 積	185.96㎡	対 策 優 先 順 位	1
劣 化 状 況 評 価	—	評 点	—
現 存 率 評 価	—	現 存 率	—
外 部 仕 上	屋根:鋼板、外壁:鋼板		
内 部 仕 上	床:長尺塩ビシート、壁:化粧パネル、天井:化粧石膏ボード		
施 設 の 状 況	議会棟に接続する増築棟であり、構造部のほか、内部においても天井や壁面に漏水痕が見られるなど、劣化が進行している状況です。		
基 本 方 針	令和6年度の供用開始を目標とする新庁舎の整備を推進するとともに、現庁舎の処分を検討します。		
計 画 期 間 内 事 業 費	(1)①に同じ

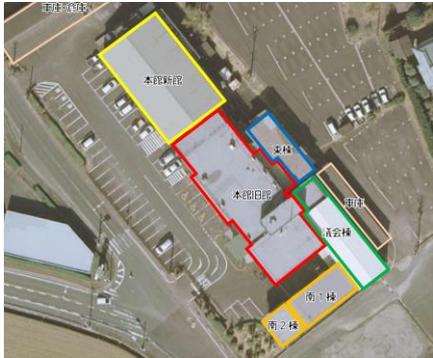
全景	評価分布

名 称	鞍手町役場庁舎 南棟2		
所 在 地	鞍手町大字中山 3705		
構 造	鉄骨造	階 数	2階建て
建 築 年	1980年	築 年 数	41年
延 床 面 積	92.74㎡	対 策 優 先 順 位	1
劣 化 状 況 評 価	—	評 点	—
現 存 率 評 価	—	現 存 率	—
外 部 仕 上	屋根:鋼板、外壁:鋼板		
内 部 仕 上	床:長尺塩ビシート、壁:化粧パネル、天井:化粧石膏ボード		
施 設 の 状 況	議会棟に接続する増築棟であり、構造部のほか、内部においても天井や壁面に漏水痕が見られるなど、劣化が進行している状況です。		
基 本 方 針	令和6年度の供用開始を目標とする新庁舎の整備を推進するとともに、現庁舎の処分を検討します。		
計 画 期 間 内 事 業 費	(1)①に同じ

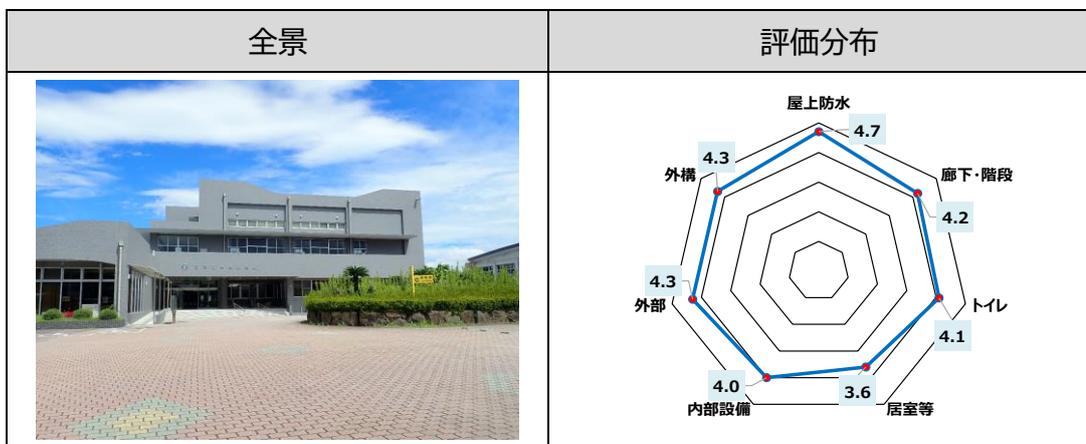
① 鞍手町中央公民館

名 称	鞍手町中央公民館		
所 在 地	鞍手町大字小牧 2105		
構 造	鉄筋コンクリート造	階 数	3階建て
建 築 年	1981年	築 年 数	40年
延 床 面 積	2,666.87 m <sup>2</sup>	対 策 優 先 順 位	11
劣 化 状 況 評 価	B	評 点	89
現 存 率 評 価	A	現 存 率	93
外 部 仕 上	屋根:シート防水、外壁:二丁掛タイル貼		
内 部 仕 上	床:塩ビシート、壁:多彩模様塗、天井:フレキシブルボード		
施 設 の 状 況	外部では、令和元年度に外壁・屋上防水・照明設備・空調設備の大規模改修を実施しているため、特に大きな問題はありません。内部では、令和2年度にトイレの改修を行っていますが、その他諸室は天井部の漏水痕やクロスの剥がれ、内壁に貫通クラックが見られるなどの劣化・損傷が確認されます。		
基 本 方 針	令和5年度に内部改修を予定しており、その後は予防保全型による長寿命化を図ります。		
計 画 期 間 内 事 業 費	100,000 千円

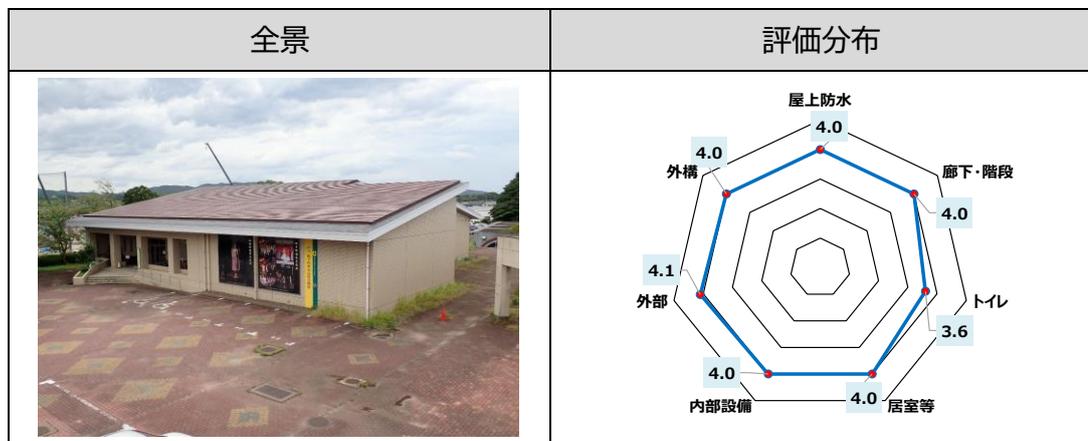
② 鞍手町歴史民俗博物館

名 称	鞍手町歴史民俗博物館		
所 在 地	鞍手町大字小牧 2097		
構 造	鉄筋コンクリート造	階 数	1階建て
建 築 年	1985年	築 年 数	36年
延 床 面 積	787.78 m <sup>2</sup>	対 策 優 先 順 位	12
劣 化 状 況 評 価	B	評 点	81
現 存 率 評 価	B	現 存 率	70
外 部 仕 上	屋根:アスファルト露出防水、外壁:磁器質タイル張		
内 部 仕 上	床:ビニルタイル張、壁:クロス貼、天井:化粧石膏ボード		
施 設 の 状 況	外部では、外壁にタイルのひび割れや、打継シーリングの接着破損、鋼製の窓建具下枠に腐食等が見られます。 内部では、特に大きな問題は見られません。		
基 本 方 針	新庁舎建設に伴い除却した埋蔵文化財収蔵庫と石炭資料展示場を集約・一体化し、別館(増築棟)として新設を予定しており、この新施設と連携し、予防保全型による長寿命化を図ります。		
計 画 期 間 内 事 業 費	350,000 千円

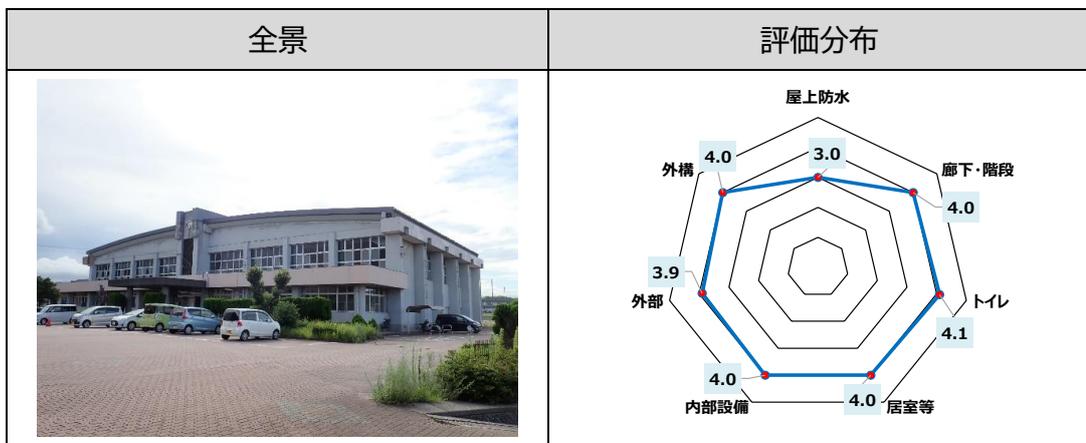
① 鞍手町立体育館

名 称	鞍手町立体育館		
所 在 地	鞍手町大字小牧 2104-1		
構 造	鉄筋コンクリート造	階 数	1階建て
建 築 年	1982年	築 年 数	39年
延 床 面 積	1997.40 m <sup>2</sup>	対 策 優 先 順 位	7
劣 化 状 況 評 価	C	評 点	71
現 存 率 評 価	B	現 存 率	66
外 部 仕 上	屋根:断熱アスファルト防水、外壁:コンクリート打放 他		
内 部 仕 上	床:フローリング、壁:モルタル吹付、天井:石膏ボード		
施 設 の 状 況	外部では、西側の外壁でモルタル面の浮きがみられ、連結送水口廻りに爆裂が確認されます。また、ひび割れも散見され、シーリングも劣化しています。 内部では、アリーナ壁面のひび割れやギャラリーの貫通クラック、アルミサッシの破損などが見られます。		
基 本 方 針	財政状況を見ながら、施設の大規模改修を検討します。		
計 画 期 間 内 事 業 費	76,000 千円

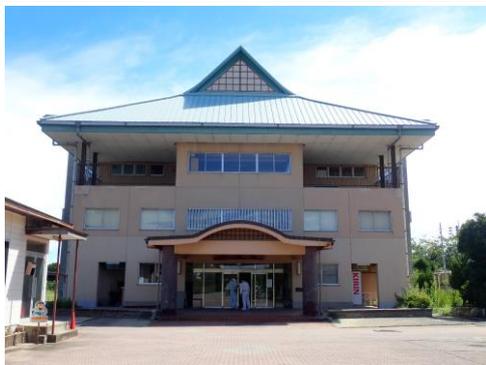
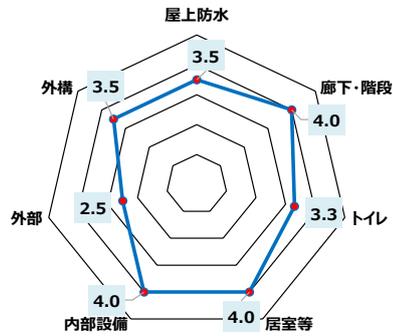
② 鞍手町立武道館

名 称	鞍手町立武道館		
所 在 地	鞍手町大字小牧 2105		
構 造	鉄筋コンクリート造	階 数	4階建て
建 築 年	1980年	築 年 数	41年
延 床 面 積	1228.81 m <sup>2</sup>	対 策 優 先 順 位	7
劣 化 状 況 評 価	D	評 点	63
現 存 率 評 価	B	現 存 率	67
外 部 仕 上	屋根:カラー鋼板棒葺、外壁:吹付タイル仕上		
内 部 仕 上	床:塩ビシート貼、壁:モルタル(VP塗)、天井:大平板目透かし張		
施 設 の 状 況	<p>外部では、ルーフバルコニー床面モルタルの剥離や、柱脚根巻のひび割れ、手摺笠木の爆裂などが見られます。また、屋外階段で金属手摺の腐食やコンクリート部の露筋・爆裂、シーリングの劣化などが散見されます。</p> <p>内部では、壁面の一部ひび割れが確認されるなど、劣化が進行している状況です。</p>		
基 本 方 針	財政状況を見ながら、施設の大規模改修を検討します。		
計 画 期 間 内 事 業 費	52,000 千円

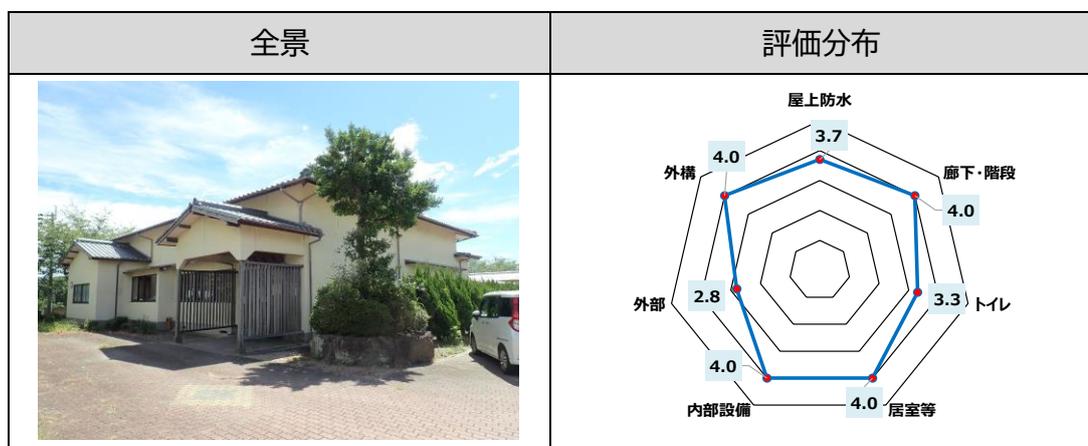
③ 鞍手町立弓道場

名称	鞍手町立弓道場		
所在地	鞍手町大字小牧 2104-2		
構造	鉄骨造	階数	1階建て
建築年	1983年	築年数	38年
延床面積	435.98 m <sup>2</sup>	対策優先順位	12
劣化状況評価	C	評価点	68
現存率評価	C	現存率	61
外部仕上	屋根:日本瓦一文字葺、外壁:吹付タイルローラー押え		
内部仕上	床:ナラフローリング、壁:化粧合板張、天井:クロス貼		
施設の状況	<p>屋根部では、瓦屋根の棟押えの剥がれ、的場破風腐食、瓦落下等が確認されます。</p> <p>外壁では、ひび割れやチョーキングが散見され、通路のコンクリートブロックの割れや鉄骨柱の割れなども確認されます。</p> <p>内部では、便所の壁面に一部ひび割れが見られます。</p>		
基本方針	財政状況を見ながら、施設の大規模改修を検討します。		
計画期間内事業費	8,000 千円

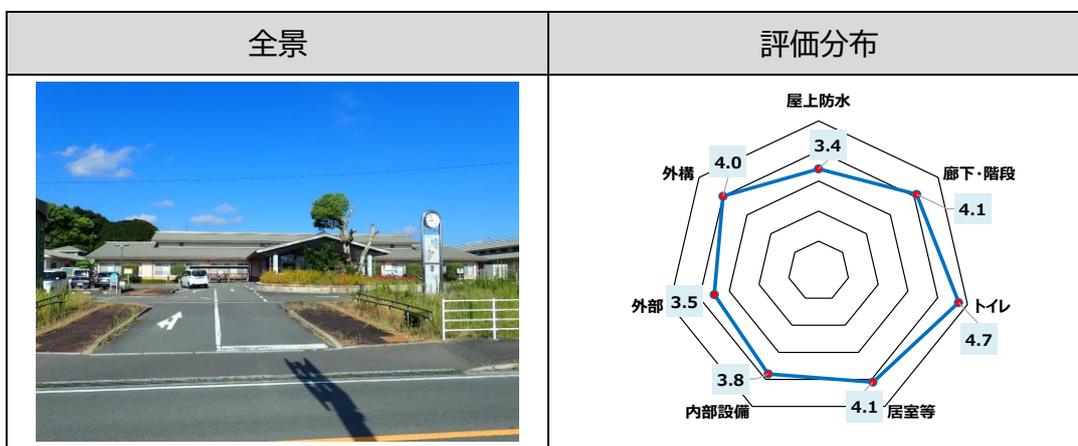
① 鞍手町総合福祉センター(福祉管理棟)

名 称	鞍手町総合福祉センター 福祉管理棟		
所 在 地	鞍手町大字新延 414-1		
構 造	鉄骨造	階 数	1階建て
建 築 年	2000年	築 年 数	21年
延 床 面 積	975.14 m <sup>2</sup>	対 策 優 先 順 位	16
劣 化 状 況 評 価	C	評 点	72
現 存 率 評 価	B	現 存 率	69
外 部 仕 上	屋根:丸棧瓦棒葺、外壁:押出成形サイディング横張		
内 部 仕 上	床:ビニル床シート貼、壁:ケイカル板 他、天井:PB+岩綿吸音板		
施 設 の 状 況	<p>屋根部では、鼻隠し部のシーリング劣化や軒天ボードの破損等が見られます。</p> <p>外部では、外壁にサイディングボードのシーリング劣化や接着破壊、チョーキング等が確認され、縦樋廻りで地盤沈下も見られます。</p> <p>内部では、エントランスホールや総合事務室等で天井漏水痕が確認されます。</p>		
基 本 方 針	総合福祉センターは、新庁舎に機能を集約する予定であり、機能移転後の建物については、町が関与できる形での賃貸や売却などの処分を検討しつつ、処分決定までの間は「その他施設」として機能維持のための事後保全管理を行います。		
計 画 期 間 内 事 業 費	22,000 千円

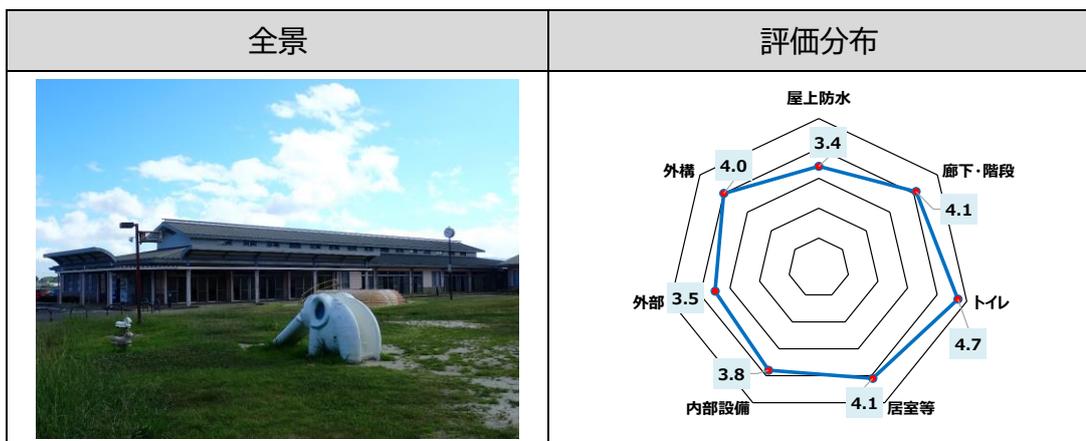
② 鞍手町総合福祉センター(保健棟)

名 称	鞍手町総合福祉センター 保健棟		
所在地	鞍手町大字新延 414-1		
構造	鉄骨造	階 数	1階建て
建築年	2000年	築年数	21年
延床面積	1,251.60 m <sup>2</sup>	対策優先順位	16
劣化状況評価	C	評 点	72
現存率評価	B	現 存 率	73
外部仕上	屋根:丸棧瓦棒葺、外壁:押出成形サイディング横張		
内部仕上	床:ビニル床シート貼、壁:ケイカル板 他、天井:PB+岩綿吸音板		
施設の状況	外部では、外壁にシーリング劣化やチョーキング、軒天の破損などが確認されます。また、外構においては鉄骨柱の根本が腐食しており、インターロッキングブロックも一部沈下しています。 内部では、特に大きな問題はありません。		
基本方針	(4)①に同じ		
計画期間内事業費	(4)①に同じ

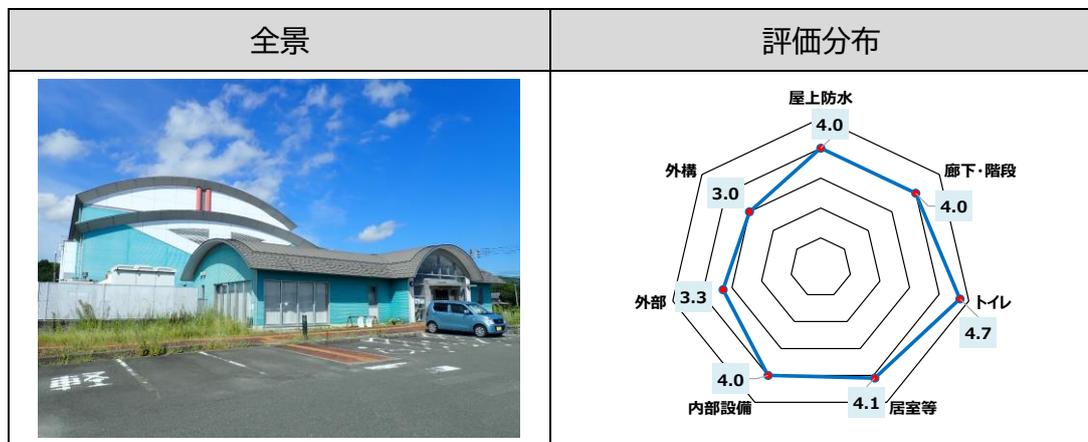
③ 鞍手町総合福祉センター 勤労者ふれあい棟体育館

名 称	鞍手町総合福祉センター 勤労者ふれあい棟体育館		
所 在 地	鞍手町大字新延 414-1		
構 造	鉄骨造	階 数	1階建て
建 築 年	2002年	築 年 数	19年
延 床 面 積	1,495.67 m <sup>2</sup>	対 策 優 先 順 位	16
劣 化 状 況 評 価	C	評 点	73
現 存 率 評 価	B	現 存 率	74
外 部 仕 上	屋根:ゴムアスルーフィング 他、外壁:押出成形セメント板		
内 部 仕 上	床:楓フローリング、壁:サイディング張 他、 天井:グラスウールシステム		
施 設 の 状 況	外部では、外壁にジョイントシーリングの劣化や基礎立上り部のひび割れ、チョーキングなどが確認されます。また、外構においては地盤沈下が多数確認されます。 内部では、展示ホールの天井で漏水痕が見られ、アリーナの天井パネルでは表層の剥がれが確認されます。また、器具庫のドアの建付けも悪い状態です。		
基 本 方 針	(4)①に同じ		
計 画 期 間 内 事 業 費	(4)①に同じ

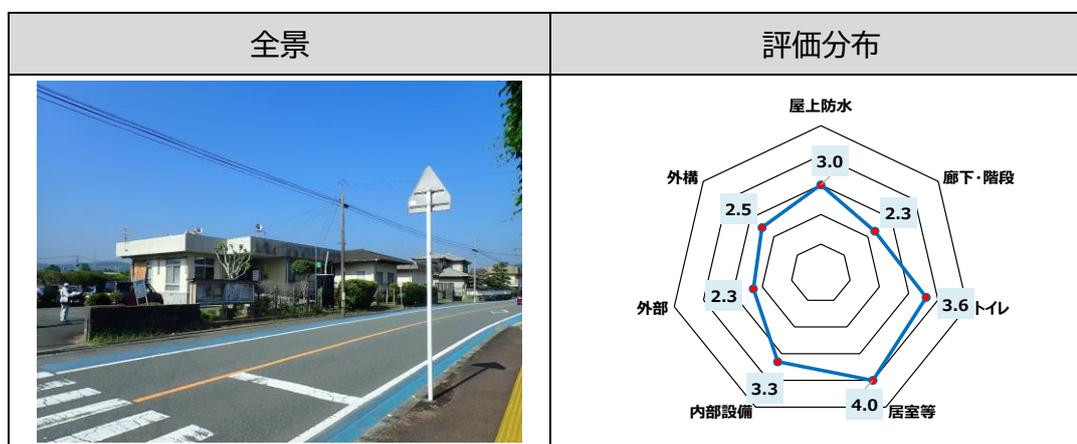
④ 舟川隣保館

名 称	舟川隣保館		
所 在 地	鞍手町大字新延 2647-4		
構 造	鉄筋コンクリート造	階 数	1階建て
建 築 年	1973年	築 年 数	48年
延 床 面 積	240.63 m <sup>2</sup>	対 策 優 先 順 位	9
劣 化 状 況 評 価	D	評 点	54
現 存 率 評 価	C	現 存 率	49
外 部 仕 上	屋根:240.63 m <sup>2</sup> 、外壁:サイディングボード		
内 部 仕 上	床:アピトンフローリング、壁:ビニルクロス貼 天井:グラスウール		
施 設 の 状 況	<p>屋根部では、塗膜の劣化や折板の腐食、金属板笠木の発錆が散見されます。</p> <p>外壁では、ひび割れやシーリングの硬化、階段手摺の柱脚の爆裂など、多数の劣化が確認されます。</p> <p>内部では、随所で漏水痕がみられます。また、引違い戸の開閉の不具合もあることから、建物が傾斜している疑いがあり、廊下の傾斜も確認されます。</p> <p>床下では、基礎のひび割れや構造材の湿り、蟻道も確認され、給水配管も腐食しており、維持し続けるのであれば、大規模な全面改修が必要となります。</p>		
基 本 方 針	機能維持のための事後保全管理を行いながら、更新や移転等を検討します。		
計 画 期 間 内 事 業 費	130,000千円

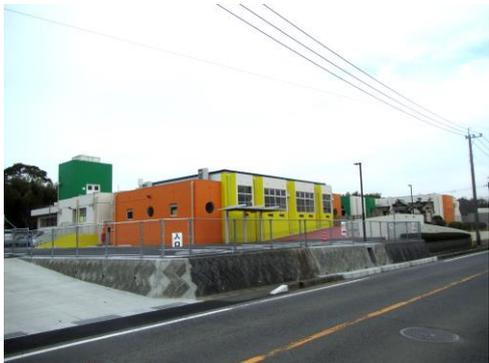
全景	評価分布

名 称	古月保育所		
所 在 地	鞍手町大字木月 111-1		
構 造	鉄筋コンクリート造	階 数	1階建て
建 築 年	1979年	築 年 数	42年
延 床 面 積	1,469.71 m <sup>2</sup>	対 策 優 先 順 位	20
劣 化 状 況 評 価	-	評 点	-
現 存 率 評 価	A	現 存 率	95
外 部 仕 上	屋根:シート防水、ガルバリウム鋼板、外壁:可とう形改修塗材E		
内 部 仕 上	床:ビニル床シート、壁:モルタル金コテ、天井:化粧石膏ボード		
施 設 の 状 況	令和2年度に大規模改修工事を実施しています。		
基 本 方 針	定期点検等により状況を把握し、予防保全型による維持管理を図ります。		
計 画 期 間 内 事 業 費	計画期間内は改修なし

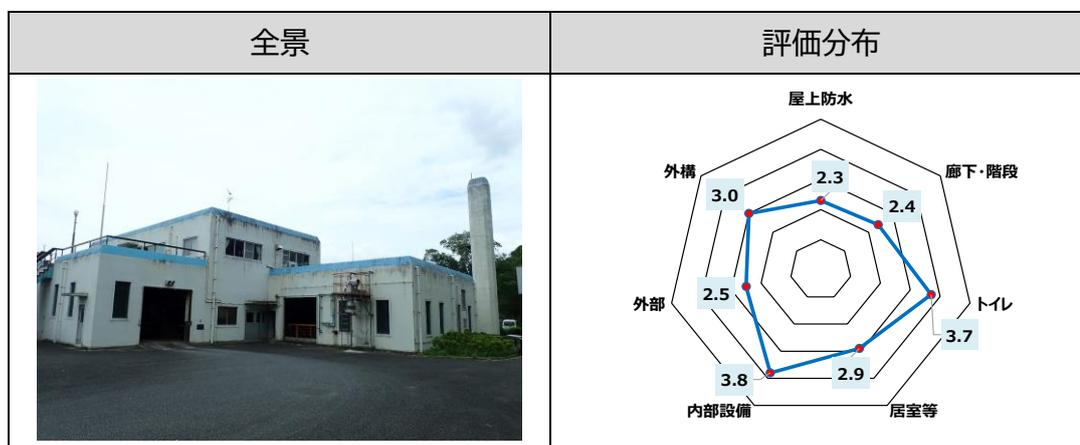
名称	鞍手町衛生センター		
所在地	鞍手町大字中山 3395		
構造	鉄筋コンクリート造	階数	2階建て
建築年	1980年	築年数	41年
延床面積	1,889.30 m <sup>2</sup>	対策優先順位	10
劣化状況評価	D	評価点	51
現存率評価	C	現存率	48
外部仕上	屋根:シート防水、外壁:コンクリート打放、リシン吹付		
内部仕上	床:モルタル金コテ、壁・天井:コンクリート打放		
施設の状況	<p>屋上では、防水保護の塗装の劣化や立ち上りシートの浮き、パラペットの塗膜剥離、ドレンの詰まりなど、多数で劣化が進行しています。</p> <p>外部では、外壁に塗膜の剥離や斜上のひび割れ、爆裂が散見されます。</p> <p>内部では、天井の漏水痕、壁面のひび割れ、貫通クラックや露筋も多数確認されており、老朽化による劣化・損傷が著しく進行している状況です。このまま維持するのであれば、大規模な改修が必要となります。</p>		
基本方針	機能維持のための事後保全管理を行いつつ、広域での汚水処理も視野に入れた施設のあり方を検討します。		
計画期間内事業費	計画期間内は改修なし

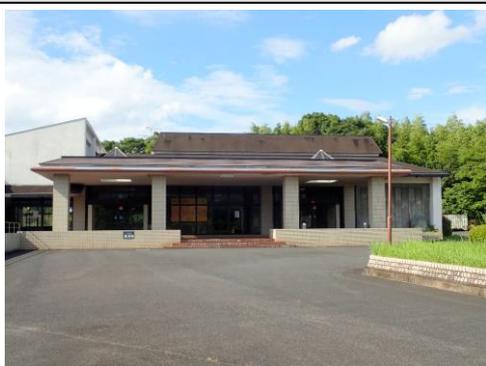
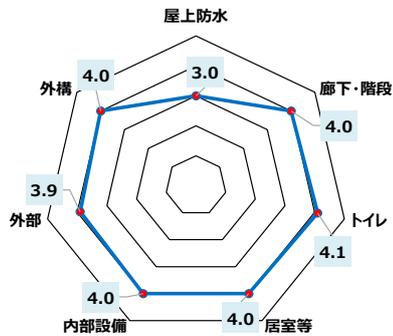
① 鞍手町営葬斎場

名 称	鞍手町営葬斎場		
所 在 地	鞍手町大字中山 3397		
構 造	鉄筋コンクリート造	階 数	1階建て
建 築 年	1991年	築 年 数	30年
延 床 面 積	932.70 m <sup>2</sup>	対 策 優 先 順 位	12
劣 化 状 況 評 価	C	評 点	71
現 存 率 評 価	C	現 存 率	58
外 部 仕 上	屋根:アスファルト防水、外壁:複層塗材 RE、二丁掛タイル貼 他		
内 部 仕 上	床:タイルカーペット、壁:モルタル金コテ 他、石膏ボード		
施 設 の 状 況	<p>屋上部では、落葉の体積等によるドレンの詰まりが見られますが、それ以外は特に大きな問題はありません。</p> <p>外部では、パラペットの立上りにひび割れが多数見られ、シーリング劣化やチョーキング、露筋も確認されます。</p> <p>内部では、天井や壁面の随所で漏水痕が確認され、斎場壁面にはひび割れも見られます。</p>		
基 本 方 針	定期点検等により状況を把握し、予防保全型による維持管理を図ります。		
計 画 期 間 内 事 業 費	40,000 千円

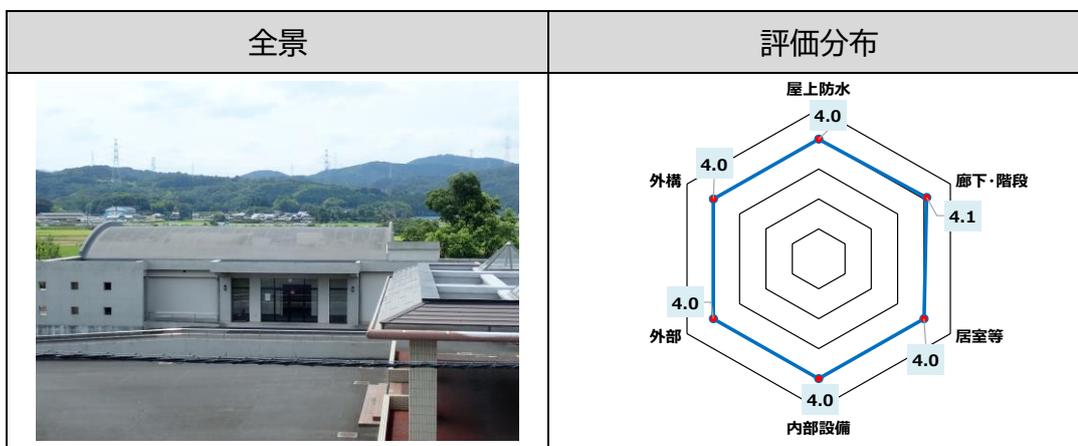
② 鞍手町営葬斎場(第二斎場)

名 称	鞍手町営葬斎場 第二斎場		
所 在 地	鞍手町大字中山 3397		
構 造	鉄筋コンクリート造	階 数	1階建て
建 築 年	2000年	築 年 数	21年
延 床 面 積	346.43 m <sup>2</sup>	対 策 優 先 順 位	16
劣 化 状 況 評 価	B	評 点	80
現 存 率 評 価	B	現 存 率	75
外 部 仕 上	屋根:塗膜防水、外壁:樹脂加工合板型枠コンクリート打放		
内 部 仕 上	床:タイルカーペット、壁:ビニルクロス、天井:化粧石膏ボード		
施 設 の 状 況	外部では、外壁の一部でひび割れが見られます。 内部では、南面スタンド硝子部に漏水痕がありますが、それ以外は特に大きな問題は見られません。		
基 本 方 針	定期点検等により状況を把握し、予防保全型による維持管理を図ります。		
計 画 期 間 内 事 業 費	6,000 千円

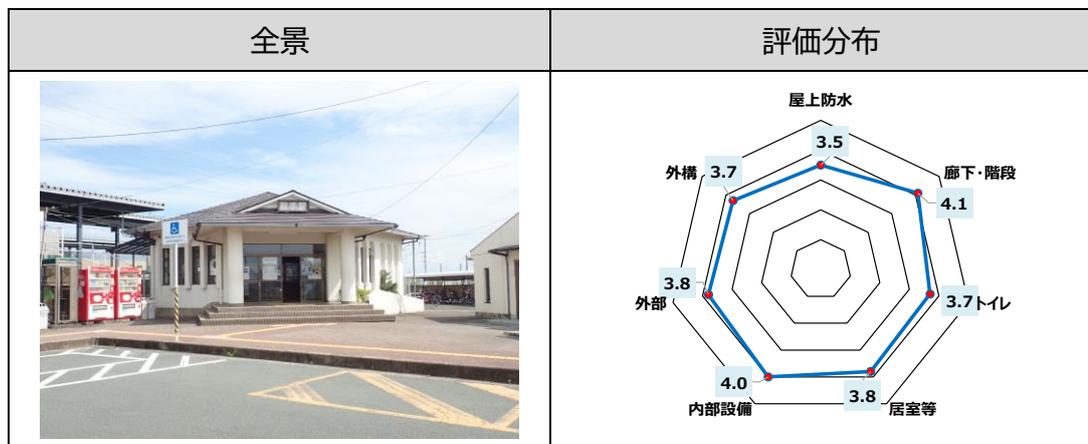
③ 鞍手駅舎

名 称	鞍手駅舎		
所 在 地	鞍手町大字小牧 574		
構 造	鉄骨造	階 数	1階建て
建 築 年	1987年	築 年 数	34年
延 床 面 積	128.52 m <sup>2</sup>	対 策 優 先 順 位	12
劣 化 状 況 評 価	C	評 点	74
現 存 率 評 価	B	現 存 率	67
外 部 仕 上	屋根:カラー鋼板横葺、外壁:吹付タイル		
内 部 仕 上	床:タイル貼、壁:ラワン羽目板貼 他、天井:パーライト吹付		
施 設 の 状 況	外部では、外壁にチョーキングが見られ、アプローチ部で地盤沈下等が確認されますが、特に大きな問題は見られません。 内部では、改札横の壁面ボードの腐食や和室のクロス剥がれ、湯沸室の天井漏水痕などが確認されます。		
基 本 方 針	予防保全型による維持管理を図りつつ、財政状況を見ながら、より使いやすい施設への改修を検討します。		
計 画 期 間 内 事 業 費	6,000 千円

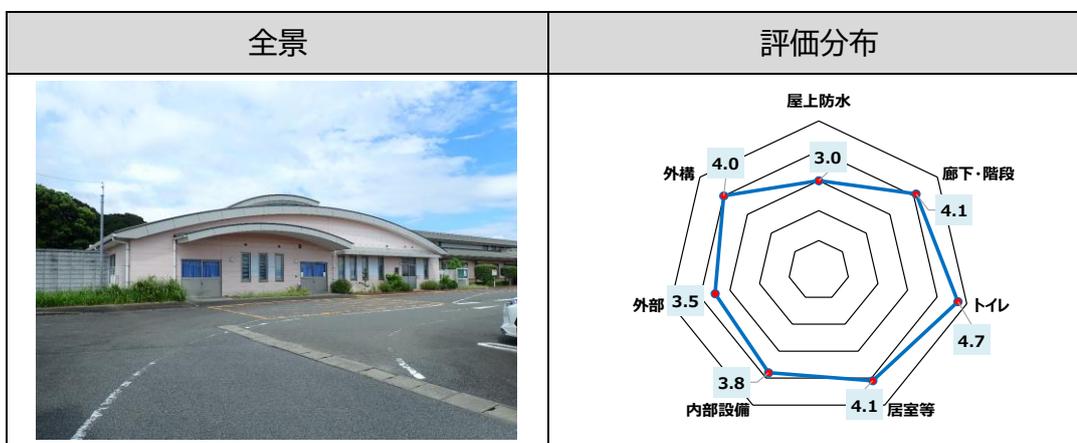
④ 鞍手町総合福祉センター(旧福祉棟)

名 称	鞍手町総合福祉センター 旧福祉棟		
所 在 地	鞍手町大字新延 414-1		
構 造	鉄骨造	階 数	1階建て
建 築 年	2001年	築 年 数	20年
延 床 面 積	1,512.14 m <sup>2</sup>	対 策 優 先 順 位	16
劣 化 状 況 評 価	C	評 点	68
現 存 率 評 価	C	現 存 率	59
外 部 仕 上	屋根:丸棧瓦棒葺、外壁:セメント中空押出成形サイディング横張		
内 部 仕 上	床:ビニル床シート、壁:ケイカル板+ナラ柱突板合他、天井:プラスターボード+岩綿吸音板		
施 設 の 状 況	外部では、外壁にチョーキングやシーリングの破断及びタイルのひび割れ、白華現象等が確認されますが、それ以外は特に大きな問題は見られません。 内部では、廊下やロビーの天井で漏水痕が見られます。		
基 本 方 針	総合福祉センターは、新庁舎に機能を集約する予定であり、機能移転後の建物については、町が関与できる形での賃貸や売却などの処分を検討しつつ、処分決定までの間は機能維持のための事後保全管理を行います。		
計画期間内事業費	34,000 千円

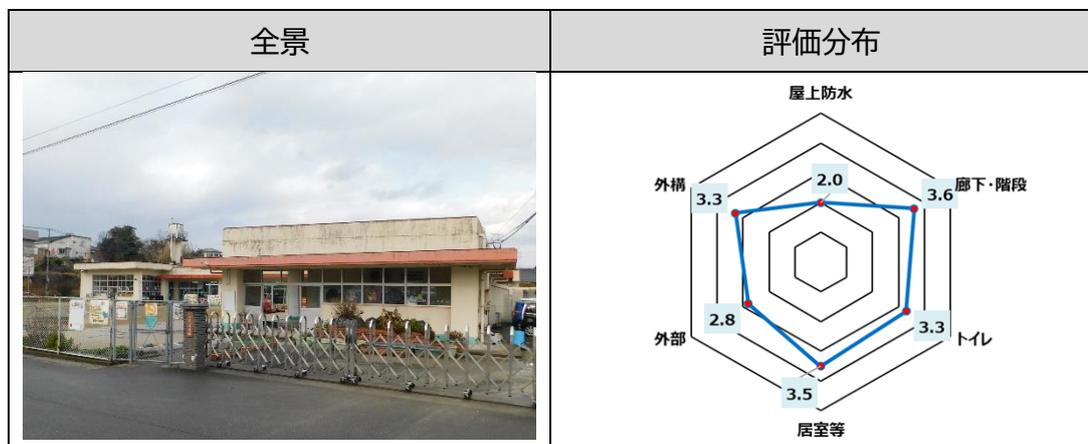
⑤ 旧剣第一保育所

名 称	旧剣第一保育所		
所 在 地	鞍手町大字中山 3024		
構 造	鉄筋コンクリート造	階 数	1階建て
建 築 年	1991年	築 年 数	30年
延 床 面 積	877.69 m <sup>2</sup>	対 策 優 先 順 位	24
劣 化 状 況 評 価	D	評 点	51
現 存 率 評 価	C	現 存 率	54
外 部 仕 上	屋根:アスファルト防水、外壁:吹付けタイル、リシン吹付		
内 部 仕 上	床:フローリング、壁:ビニルクロス貼、天井:化粧石膏ボード		
施 設 の 状 況	<p>屋上部では、防水面及びパラペット立上り部に多数のひび割れや欠損が見られ、ドレン部においては植生や泥溜による詰まりが確認されます。</p> <p>外部では、外壁の全面でひび割れや塗膜剥離、軒天の欠損も多数見られます。</p> <p>内部では、壁面クロスの剥がれや天井の漏水痕が見られるなど、経年による老朽化が進行している状況です。</p>		
基 本 方 針	事後保全管理を行いつつ、賃貸や売却等の処分を検討します。		
計 画 期 間 内 事 業 費	計画期間内は改修なし

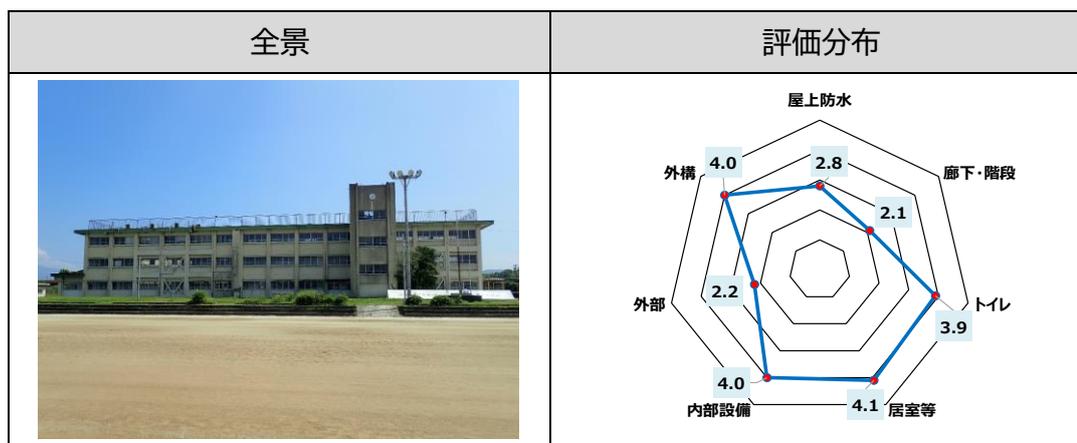
⑥ 旧鞍手北中学校(普通教室棟)

名 称	旧鞍手北中学校 普通教室棟		
所 在 地	鞍手町大字中山 3923-315		
構 造	鉄筋コンクリート造	階 数	1階建て
建 築 年	1972年	築 年 数	49年
延 床 面 積	5,240.00 m <sup>2</sup>	対 策 優 先 順 位	24
劣 化 状 況 評 価	D	評 点	55
現 存 率 評 価	C	現 存 率	45
外 部 仕 上	屋根:シート防水、外壁:アクリルリシン吹付		
内 部 仕 上	床:塗床仕上、壁:モルタルコテ磨き、天井:ケイカル板EP塗		
施 設 の 状 況	屋上部では、保護塗装の劣化やスチール外柵の腐食が見られます。 外部では、軒天やエキスパンションジョイント部の爆裂、塗膜剥離 及び窓廻りのシーリング硬化等の劣化・損傷が確認されます。 内部では、多数の漏水痕や各部位の痛みが見られます。		
基 本 方 針	事後保全型による対応を図り、除却を含めた処分を検討します。		
計 画 期 間 内 事 業 費	計画期間内は改修なし

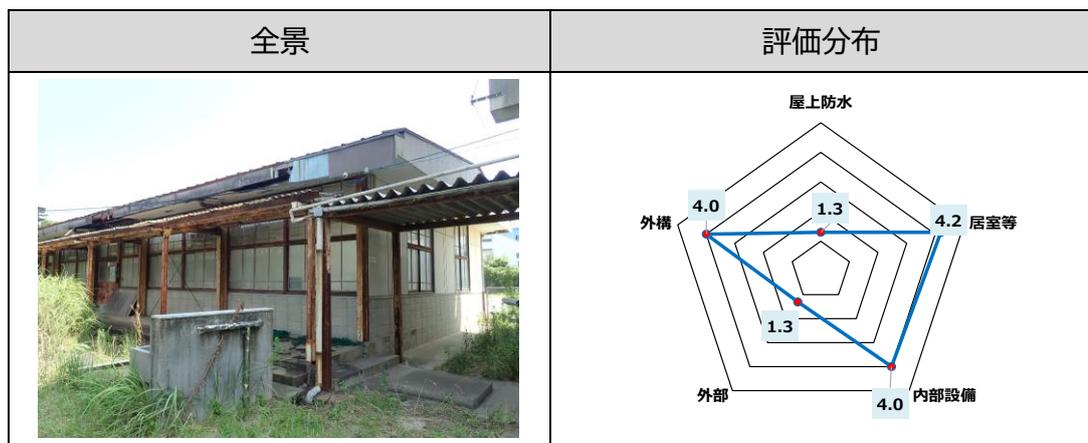
⑦ 旧鞍手北中学校(特別教室棟)

名 称	旧鞍手北中学校 特別教室棟		
所 在 地	鞍手町大字中山 3923-315		
構 造	鉄骨造	階 数	1階建て
建 築 年	1972年	築 年 数	49年
延 床 面 積	298.00 m <sup>2</sup>	対 策 優 先 順 位	24
劣 化 状 況 評 価	E	評 点	35
現 存 率 評 価	D	現 存 率	21
外 部 仕 上	屋根:カラー鋼板瓦棒葺き、外壁:コンクリートブロック積 他		
内 部 仕 上	床:板張、壁・天井:ケイカル板の上EP塗		
施 設 の 状 況	<p>屋根部では、全面において発錆や腐食が見られます。</p> <p>外部では、軒天や破風は腐食しており、外壁ボードの剥がれやスチール窓枠の発錆など多数の劣化が確認されます。</p> <p>内部では、天井部の漏水痕が確認されるなど、著しい劣化が進行している状況です。</p>		
基 本 方 針	事後保全型による対応を図り、除却を含めた処分を検討します。		
計 画 期 間 内 事 業 費	計画期間内は改修なし

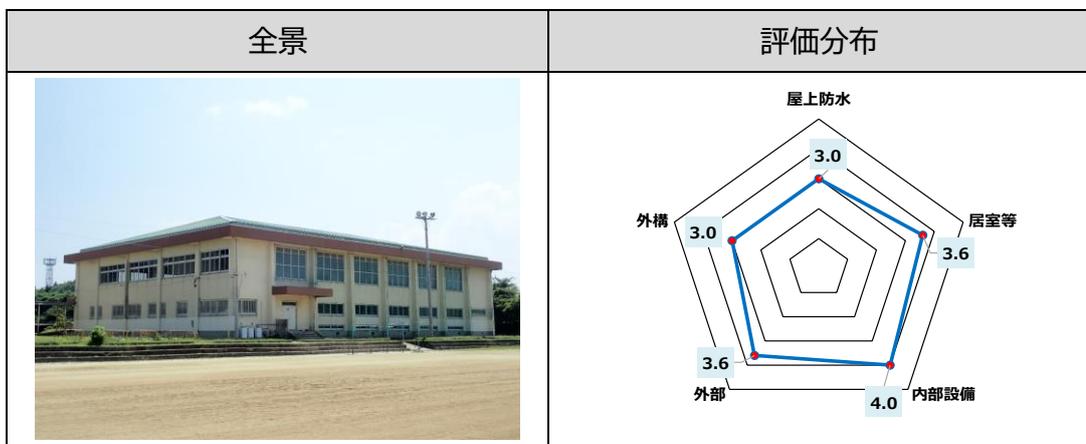
⑧ 旧鞍手北中学校(体育館)

名 称	旧鞍手北中学校 体育館		
所 在 地	鞍手町大字中山 3923-315		
構 造	鉄骨造	階 数	2階建て
建 築 年	1972年	築 年 数	49年
延 床 面 積	1,145.00 m <sup>2</sup>	対 策 優 先 順 位	24
劣 化 状 況 評 価	C	評 点	66
現 存 率 評 価	C	現 存 率	41
外 部 仕 上	屋根:カラー鋼板平葺き、外壁:リシン吹付		
内 部 仕 上	床:ブナフローリング、壁:モルタルコテ磨きの上VP塗、天井:木毛板の上セメント吹付		
施 設 の 状 況	<p>屋根部では、特に大きな問題はありません。</p> <p>外部では、外壁にひび割れが散見され、グラウンド側では地盤沈下も確認されます。</p> <p>内部では、アリーナ床の浮き、壁面の貫通クラックや漏水痕、また、鉄骨も錆びているなど、経年による劣化が進行している状況です。</p>		
基 本 方 針	事後保全型による対応を図り、除却を含めた処分を検討します。		
計 画 期 間 内 事 業 費	計画期間内は改修なし

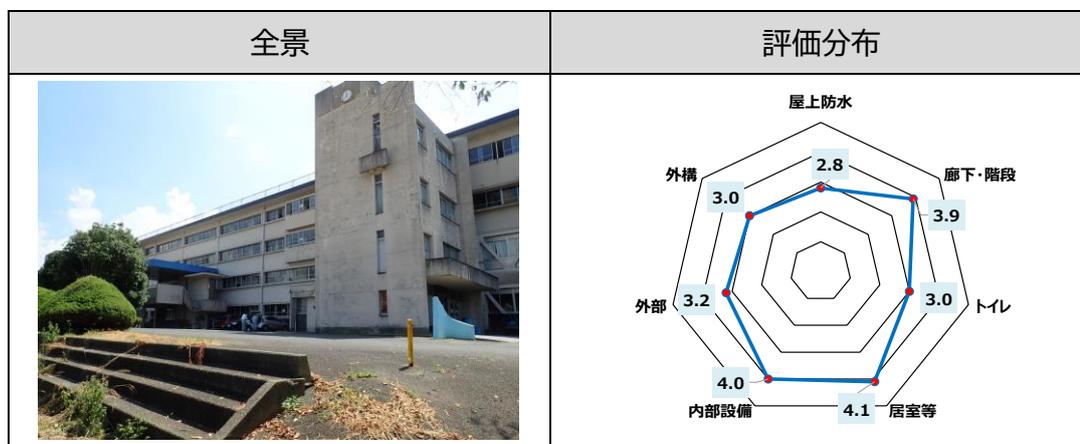
⑨ 旧鞍手南中学校(教室棟)

名 称	旧鞍手南中学校 教室棟		
所 在 地	鞍手町大字新北 993-1		
構 造	鉄筋コンクリート造	階 数	2階建て
建 築 年	1971年	築 年 数	50年
延 床 面 積	4,117.00 m <sup>2</sup>	対 策 優 先 順 位	24
劣 化 状 況 評 価	D	評 点	62
現 存 率 評 価	C	現 存 率	49
外 部 仕 上	屋根:シート防水、外壁:リシン吹付		
内 部 仕 上	床:塩ビシート、壁:塗装仕上、天井:ケイカル板+EP塗装		
施 設 の 状 況	<p>屋上部では、保護塗膜の劣化やスチールフェンスの腐食、パラペットのひび割れなどが確認されます。</p> <p>外部では、外壁に白華現象やひび割れ、爆裂・露筋が多数確認されます。</p> <p>内部では、貫通クラックや爆裂、漏水痕など、老朽化による劣化・損傷が著しく進行している状況です。</p>		
基 本 方 針	くらて学園により利活用されており、当分の間は機能維持のための事後保全管理を行います。		
計 画 期 間 内 事 業 費	計画期間内は改修なし

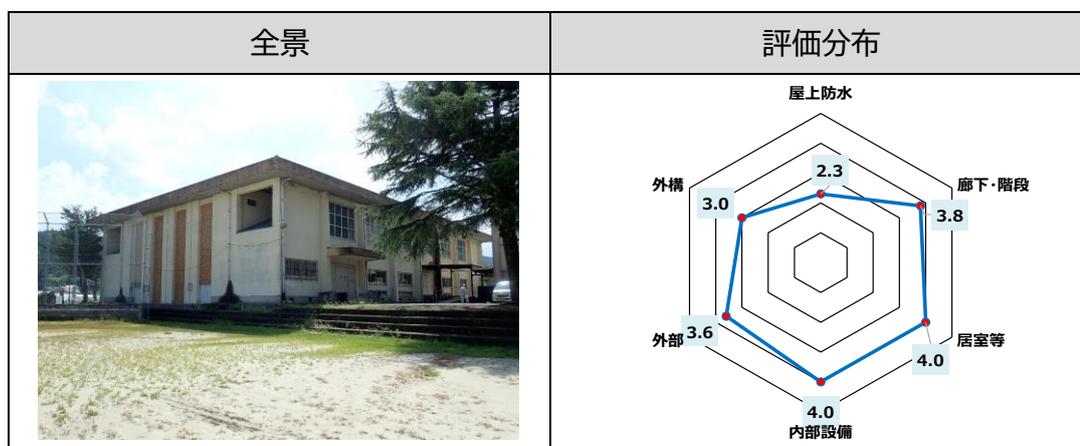
⑩ 旧鞍手南中学校(体育館)

名 称	旧鞍手南中学校 体育館		
所 在 地	鞍手町大字新北 993-1		
構 造	鉄筋コンクリート造	階 数	2階建て
建 築 年	1973年	築 年 数	48年
延 床 面 積	1,112.00 m <sup>2</sup>	対 策 優 先 順 位	24
劣 化 状 況 評 価	D	評 点	61
現 存 率 評 価	D	現 存 率	39
外 部 仕 上	屋根:ビニトップ瓦棒葺、外壁:リシン吹付		
内 部 仕 上	床:ブナフローリング、壁:モルタルコテ磨きVP塗、天井:鉄骨表し OP 塗 木毛板の上セメント吹付		
施 設 の 状 況	屋根部では、塗膜剥離や軒天の露筋が多く確認されます。外部では、外壁に爆裂やひび割れ、シーリングの欠損が多数確認され、外構においては地盤沈下も見られます。内部では、アリーナ内壁の貫通クラックや鉄骨の発錆等が見られ、老朽化による劣化・損傷が進行している状況です。		
基 本 方 針	くからて学園により利活用されており、当分の間は機能維持のための事後保全管理を行います。		
計 画 期 間 内 事 業 費	計画期間内は改修なし

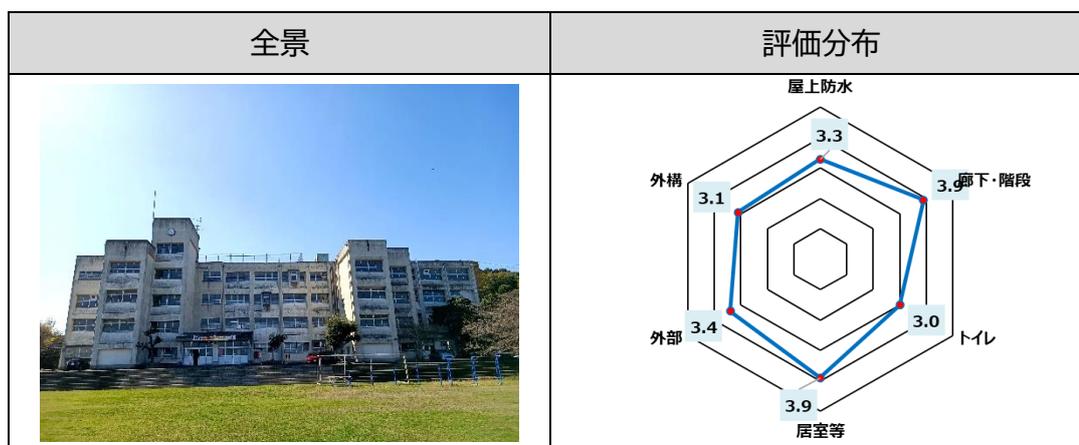
① 旧豊翔館(校舎)

名 称	旧豊翔館(校舎)		
所 在 地	鞍手町大字木月 2406		
構 造	鉄筋コンクリート造	階 数	4階建て
建 築 年	1980年	築 年 数	41年
延 床 面 積	3,077.00 m <sup>2</sup>	対 策 優 先 順 位	24
劣 化 状 況 評 価	C	評 点	67
現 存 率 評 価	C	現 存 率	57
外 部 仕 上	屋根:アスファルト防水、外壁:吹き付けタイル		
内 部 仕 上	床:フローリング、壁:吹き付けタイル、天井:化粧石膏ボード		
施 設 の 状 況	<p>屋上部では、防水層の劣化が一部見られます。</p> <p>外部では、外壁に爆裂やひび割れが多数確認され、窓廻りのシーリング硬化等の劣化・損傷が確認されます。</p> <p>内部では、漏水痕や各部位の傷みなど、老朽化による劣化・損傷が一部見られます。</p>		
基 本 方 針	事後保全管理を行いつつ、賃貸や売却等の処分を検討します。		
計 画 期 間 内 事 業 費	計画期間内は改修なし

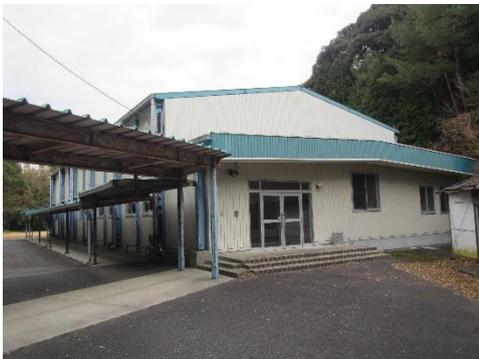
全景	評価分布

名 称	旧豊翔館(多目的施設)		
所 在 地	鞍手町大字木月 2406		
構 造	鉄骨造	階 数	1階建て
建 築 年	2003年	築 年 数	18年
延 床 面 積	498.00㎡	対 策 優 先 順 位	24
劣 化 状 況 評 価	—	評 点	—
現 存 率 評 価	B	現 存 率	75
外 部 仕 上	屋根:瓦棒、外壁:ガルバリウム鋼板		
内 部 仕 上	床:フローリング、壁:ラワン合板、天井:化粧吸音石膏ボード		
施 設 の 状 況	鉄骨部の発錆やコンクリートのひび割れなどが確認されますが、全体的には大きな問題は見られません。		
基 本 方 針	事後保全管理を行いつつ、賃貸や売却等の処分を検討します。		
計 画 期 間 内 事 業 費	計画期間内は改修なし

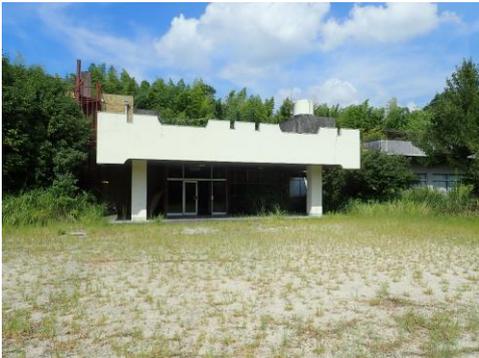
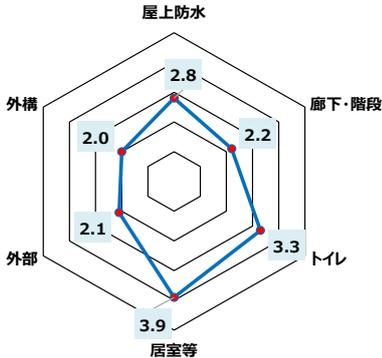
⑬ 旧長谷別館

名称	旧長谷別館		
所在地	鞍手町大字長谷 747		
構造	鉄筋コンクリート造	階数	2階建て
建築年	1975年	築年数	46年
延床面積	622.50 m <sup>2</sup>	対策優先順位	24
劣化状況評価	E	評価点	49
現存率評価	D	現存率	29
外部仕上	屋根:アスファルト防水、外壁:世羅スキン吹付、小口平タイル張		
内部仕上	床:Pタイル貼、壁:多彩模様塗、天井:化粧石膏ボード		
施設の状況	外部及び内部全面において、老朽化による著しい劣化・損傷が確認されます。		
基本方針	事後保全型による対応を図り、除却を含めた処分を検討します。		
計画期間内事業費	計画期間内は改修なし
